AUTORIDAD DE LOS PUERTOS

### **REPORTE DE ACCIDENTE AEROPUERTO ISLA GRANDE**

**MATRICULA:** N373ML

**MANUF. / MODELO:** ISRAEL AIRCRAFT INDUSTRIES / GULFSTREAM G150

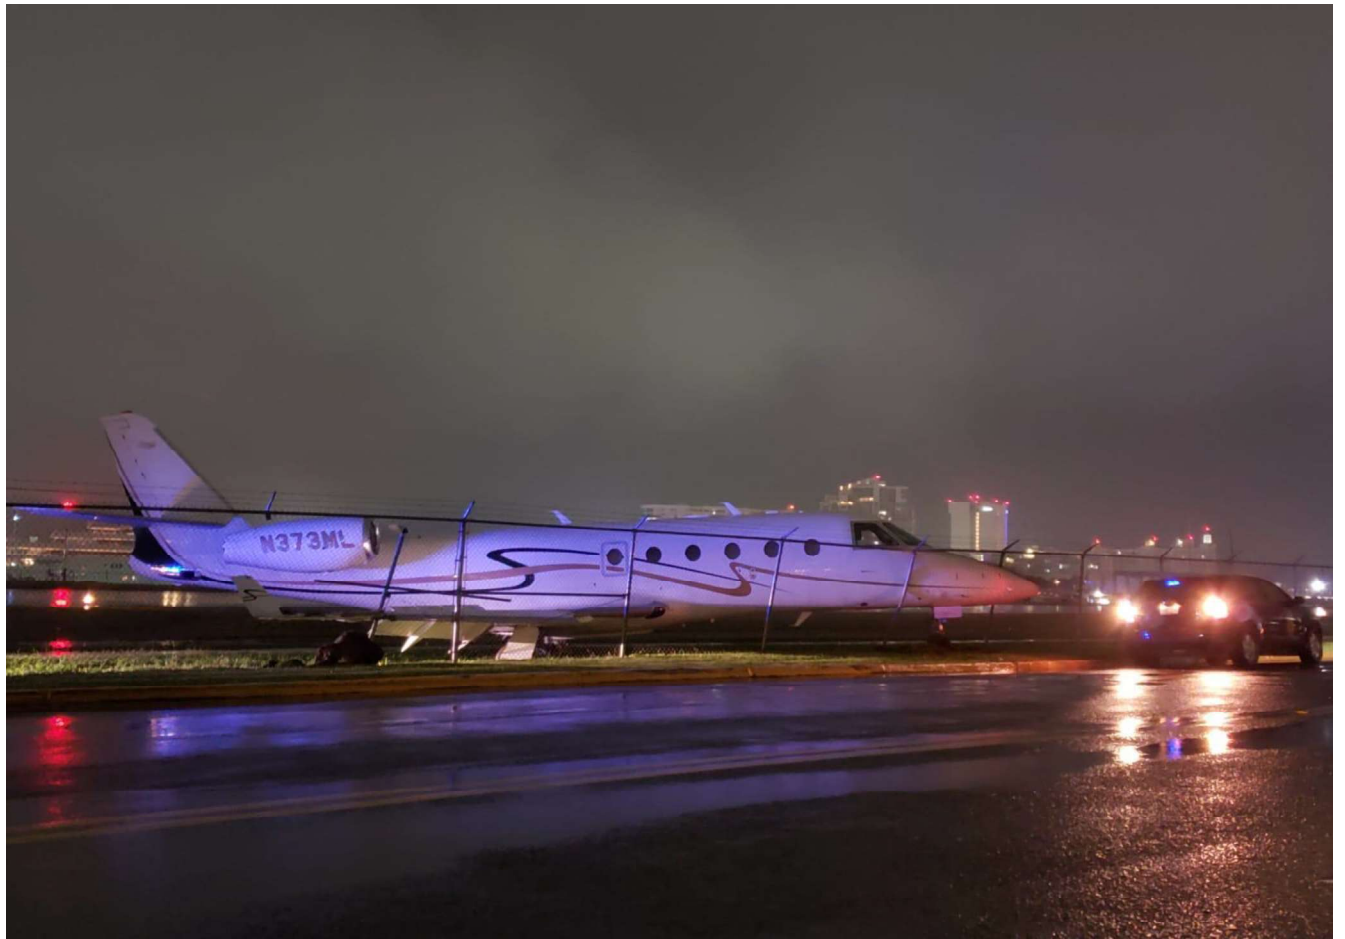
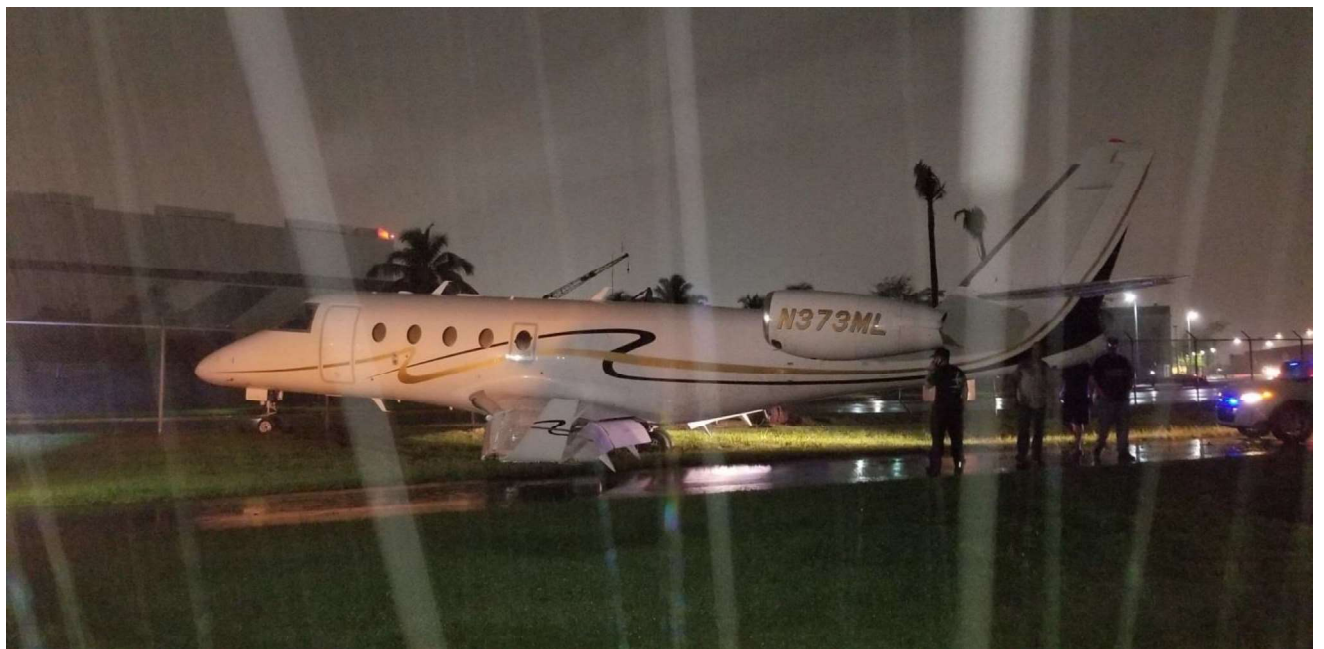
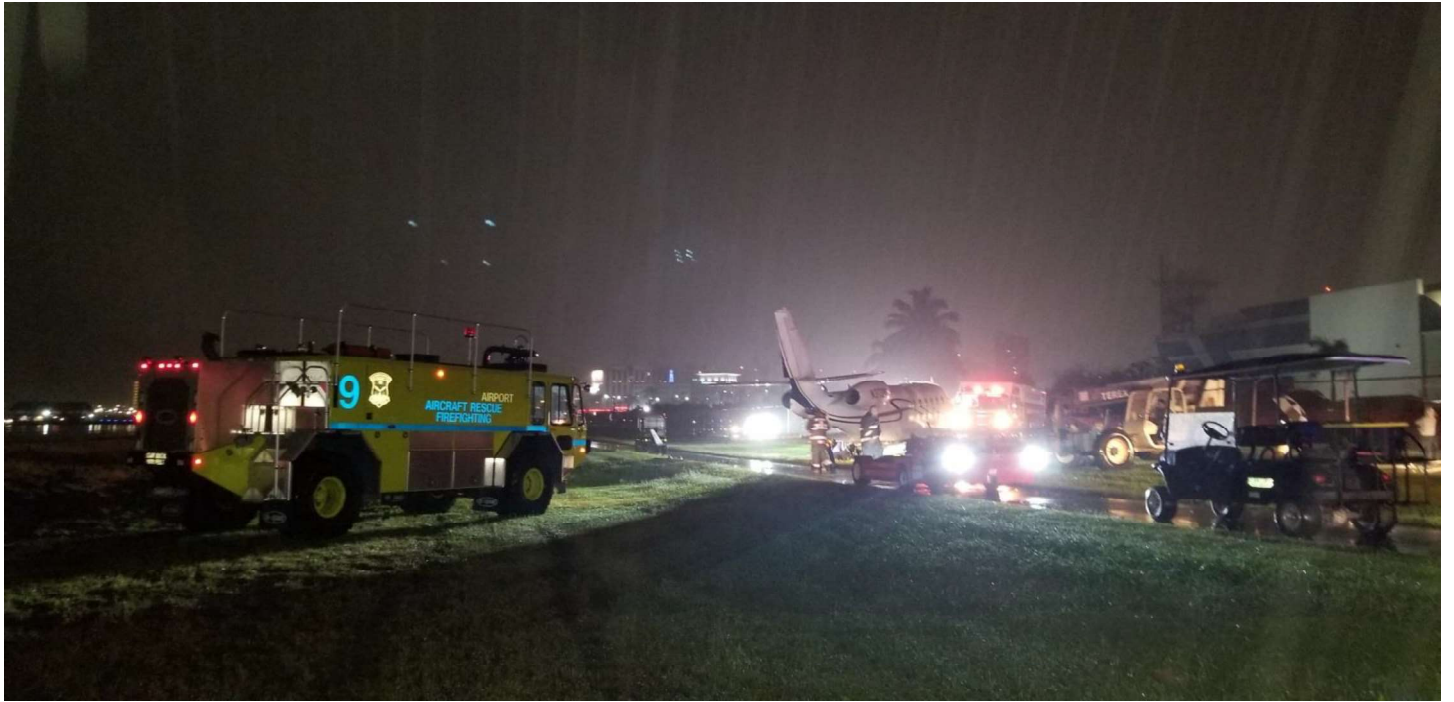
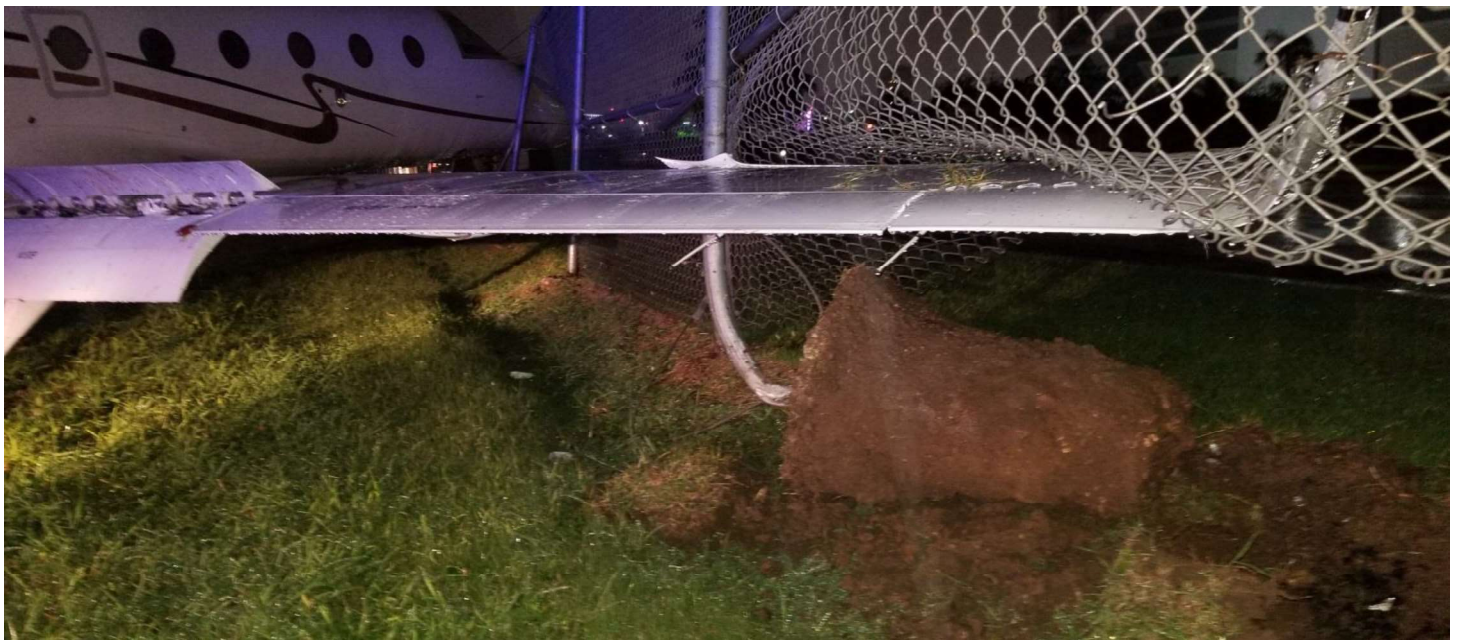
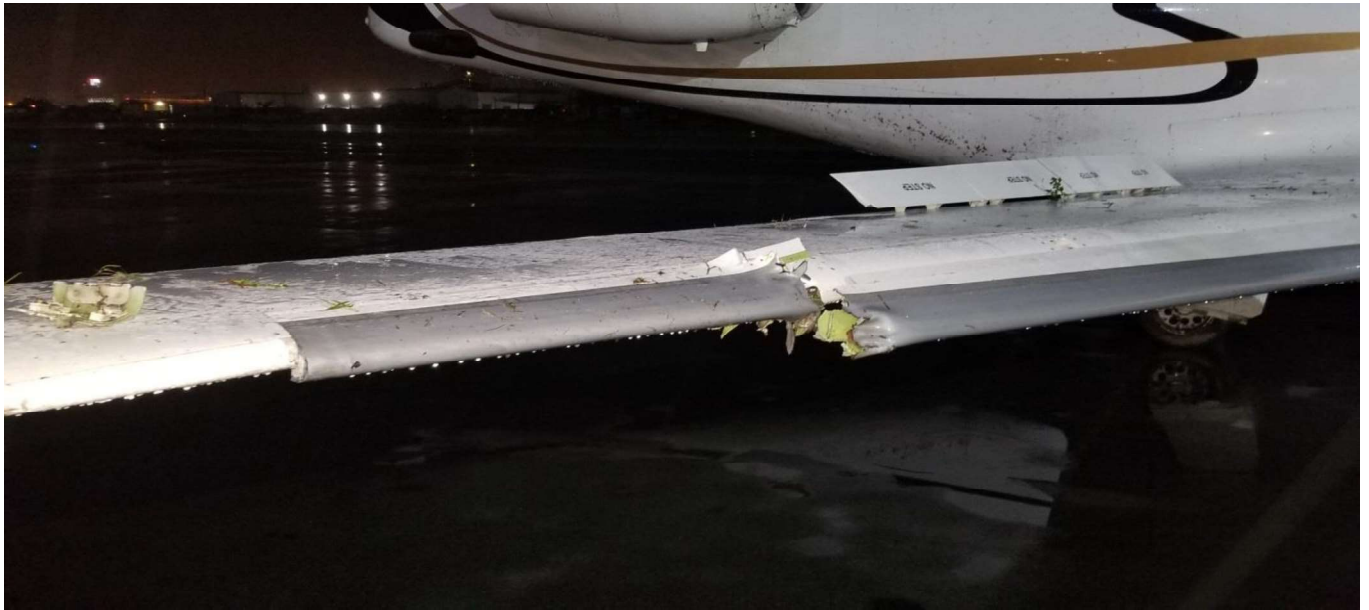
La aeronave Gulfstream modelo G-150, matrícula N373ML proveniente de HOU (Houston TX) aterrizó a las 9:00pm por la pista 9 bajo fuerte lluvia y visibilidad limitada. El mismo hidroplaneó cerca de los últimos 1000 pies de pista, perdiendo el control direccional e impactando la verja de perímetro lado sur adyacente a la carretera de acceso calle Lindbergh. El total personas a bordo 4 (2 tripulación y 2 pasajeros), no hubo heridos ni derrame de combustible. Los tripulantes son el capitán Nick Castellino y el piloto Theodore Rossy. El personal de Million Air se movilizó para proveer asistencia con técnicos y equipo de mantenimiento. En conjunto los bomberos de Hato Rey en coordinación con nuestro jefe de Rescate Aéreo Efraín Torres aseguraron la escena y removieron la aeronave. El aeropuerto se cerró a las 10:20pm con el NOTAM #01/310 al mismo tiempo se apagó el sistema de iluminación de la pista 9/27. Este servidor se encontraba en el terminal, aunque mi turno finalizó a las 7:30pm, aún me encontraba en las facilidades cuando ocurre el accidente y me encuentro en la obligación de atender el mismo junto al oficial de seguridad interna Julio Gerena. Ramón Rodríguez, Gerente interino de Isla Grande se presentó en la escena para proveer apoyo a las 11:00pm. El inspector Andrés Santos del FAA fue notificado y dio la autorización para remover la aeronave del área. La aeronave se logra extraer del área y se moviliza hacia las facilidades de Million Air. La pista 9/27 se entra en servicio a las 3:45am con la cancelación del NOTAM# 01/316 luego de que se extendiera varias veces durante la madrugada del 25 de enero 2020. La FAA asigna al inspector Rafael González como a cargo de la investigación y determina este evento como accidente dado los daños considerables a la aeronave. Los daños a nuestras facilidades son en aproximado 100 pies de verja tipo "Cyclone fence" del perímetro sur entrada principal del aeropuerto.

The Gulfstream model G-150 aircraft, registration N373ML from HOU (Houston TX) landed at 9:00 pm on runway 9 in heavy rain and limited visibility. It hydroplaned near the last 1000 feet of runway, losing directional control and impacting the south side perimeter fence adjacent to the Lindbergh Street access road. The total of 4 people on board (2 crew and 2 passengers), there were no injuries or fuel spill. The crew are captain Nick Castellino and pilot Theodore Rossy. Million Air staff mobilized to provide assistance with technicians and maintenance equipment. Together, the Hato Rey firefighters in coordination with our Air Rescue chief Efrain Torres secured the scene and removed the aircraft. The airport was closed at 10:20 pm with NOTAM # 01/310 at the same time the lighting system on runway 9/27 was turned off. This server was in the terminal, although my shift ended at 7:30 pm, I was still in the facilities when the accident occurred and I am obliged to attend to it together with the internal security officer Julio Gerena. Ramon Rodriguez, Acting Manager of Isla Grande appeared on the scene to provide support at 11:00 pm. Inspector Andrés Santos from the FAA was notified and authorized to remove the aircraft from the area. The aircraft is extracted from the area and moves to the Million Air facilities. Runway 9/27 enters service at 3:45 am

with the cancellation of NOTAM # 01/316 after it was extended several times during the early morning of January 25, 2020. The FAA assigns Inspector Rafael Gonzalez as in charge of investigation and determines this event as an accident given the considerable damage to the aircraft. Damages to our facilities are in approximately 100 feet of "Cyclone fence" from the south perimeter of the main airport entrance.
