# **SAFETY**

### **SD\_003\_23**

#### **REPLACE NUT AND BOLT OF THE BOTH WING STRUT UPPER TERMINAL**

*Issue date 19/SEP/2023*

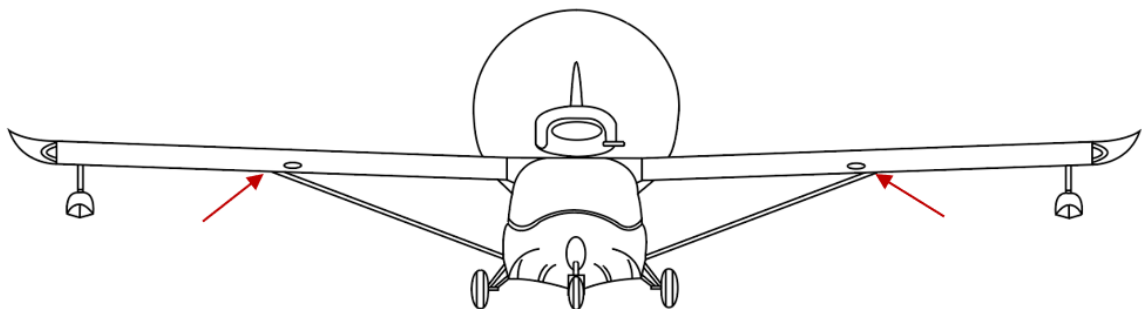
Figure 1

Considering that the fixing nut of the upper terminal of the AN364-524 strut was one item not found in the wreckage of the crashed aircraft and as the NTSB Report - Report ERA23FA007\_106079\_10\_19\_2022 6\_48\_14 AM is preliminary and does not yet present the fundamental cause(s) of the accident, SEAMAX AIRCRAFT LTDA issues the "SAFETY DIRECTIVE/ALERT" for notifications that require immediate replace and inspection at all the wing strut upper attachment points.

- 1- With the aircraft wings open and supported (second person or jack), use the 1/2 in spanner, remove the nut AN364-524 from the upper terminal of the strut (identified in the figure 1).

- 4- Replace the AN5-10C bolt with the appropriate bolt type: AN5-7 for aluminum wings or AN5-10 for carbon fiber wings. Install the bolts with one washer beneath the bolt head and one or two washers on the opposite side (the number of washers may vary depending on the cotter pin fastening).

- 5- Attach the AN310-5 nut and torque it to 2 Nm (17.7 lbf in) of torque. Adjust this torque lightly, just enough to eliminate any gaps between connected components and align bolt hole with the castle nut.

- 6- Securely install the cotter pin.
- 7- During the inspection, if you find any discrepant in the components of the attachment points, immediately report it to the manufacturer SEAMAX AIRCRAFT by email: [support@seamaxaircraft.com](mailto:support@seamaxaircraft.com).

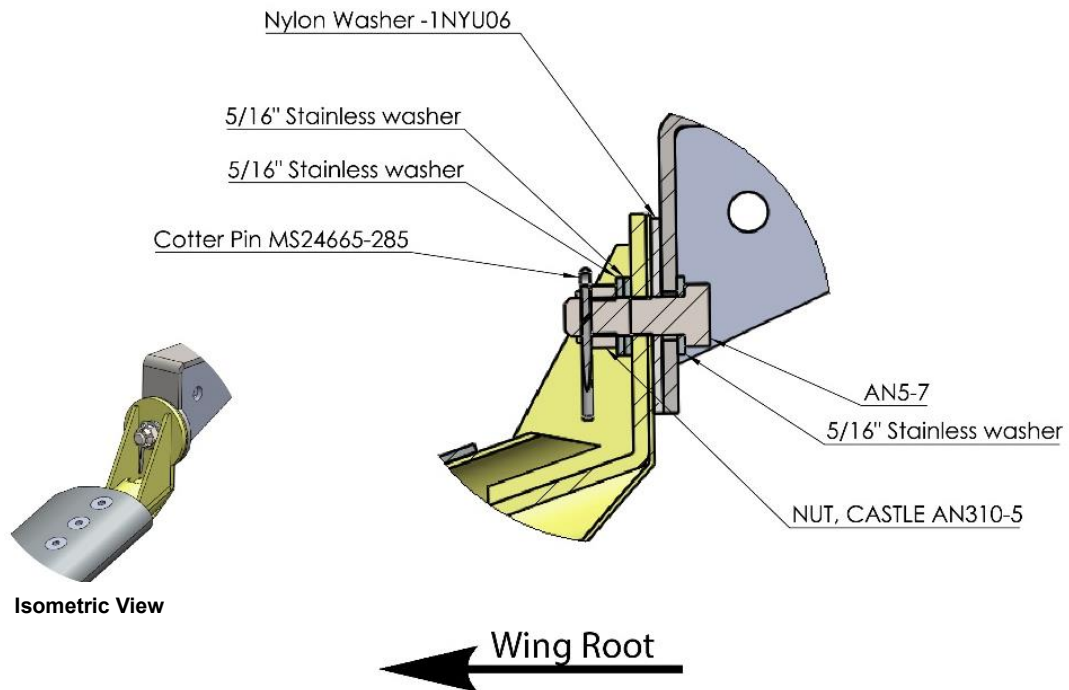
Figure 2: Aluminum Wing final assembly

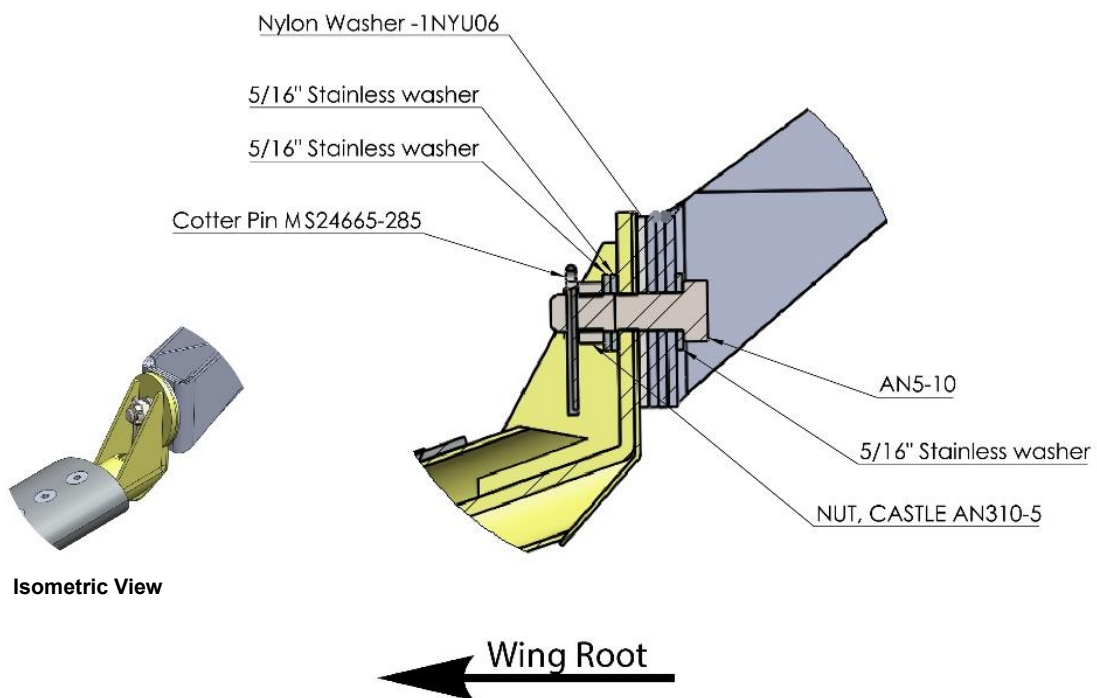
Figure 3: Carbon Fiber Wing final assembly

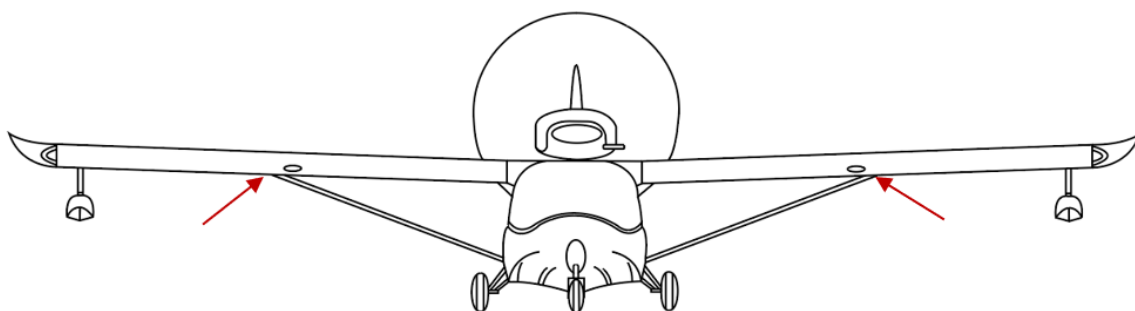
Figura 4

Considerando que a porca de fixação do terminal superior do montante AN364-524 foi um item não encontrado nos destroços da aeronave acidentada, e como o Relatório NTSB - Report\_ERA23FA007\_106079\_10\_19\_2022 6\_48\_14 AM é preliminar e ainda não apresenta a(s) causa(s) fundamental(is) do acidente, a SEAMAX AIRCRAFT LTDA emite o “ALERTA DE SEGURANÇA” para notificação que requer ação imediata de substituição e inspeção nos pontos de fixação superior do montante das asas.

- 1- Com as asas da aeronave abertas e devidamente apoiadas (segunda pessoa ou macaco), utilize uma chave de 1/2 polegada para remover a porca AN364-524 do terminal superior do montante (identificado na Figura 1).

- 4- Substitua o parafuso AN5-10C pelo tipo de parafuso correspondente: AN5-7 para asas de alumínio ou AN5-10 para asas de fibra de carbono. Instale os parafusos com uma arruela sob a cabeça do parafuso e uma ou duas arruelas no lado oposto (a quantidade de arruelas pode variar dependendo da fixação da cupilha).

- 5- Fixe a porca AN310-5 e aplique um torque de 2 Nm (17,7 lbf pol). Ajuste esse torque com delicadeza, apenas o suficiente para eliminar quaisquer folgas entre os componentes conectados e alinhar o buraco do parafuso com a porca castelo.

- 6- Instale a cupilha.
- 7- Durante a manutenção, se você encontrar qualquer discrepância nos componentes dos pontos de fixação, relate imediatamente ao fabricante SEAMAX AIRCRAFT por e-mail: [support@seamaxaircraft.com](mailto:support@seamaxaircraft.com).

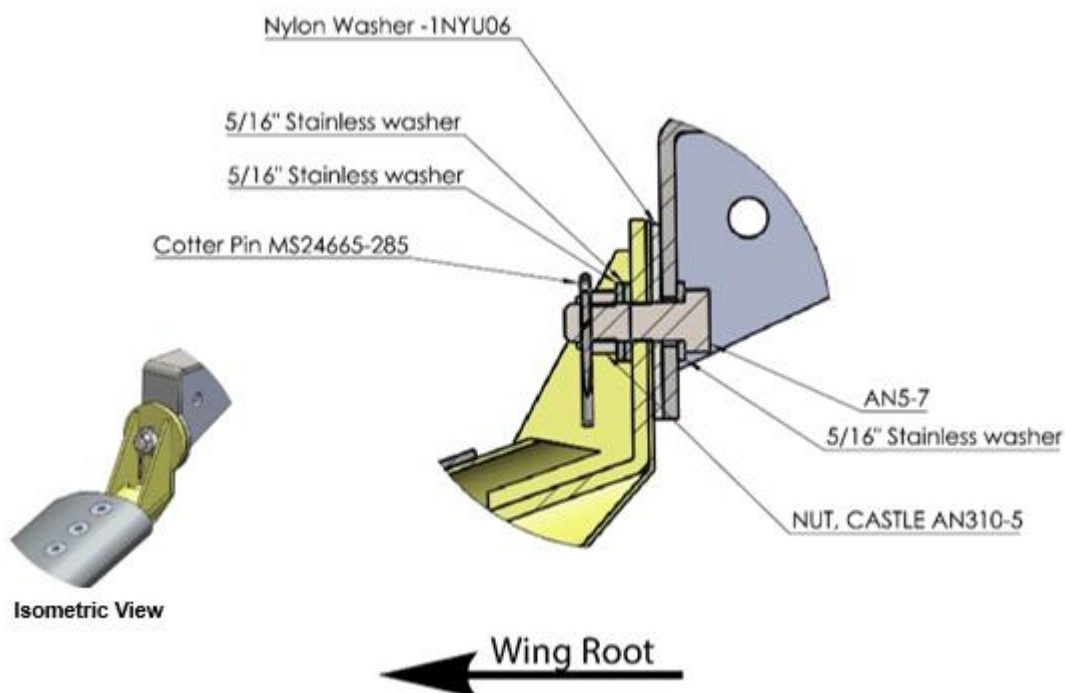
Figura 5: Montagem final - Asa de Alumínio

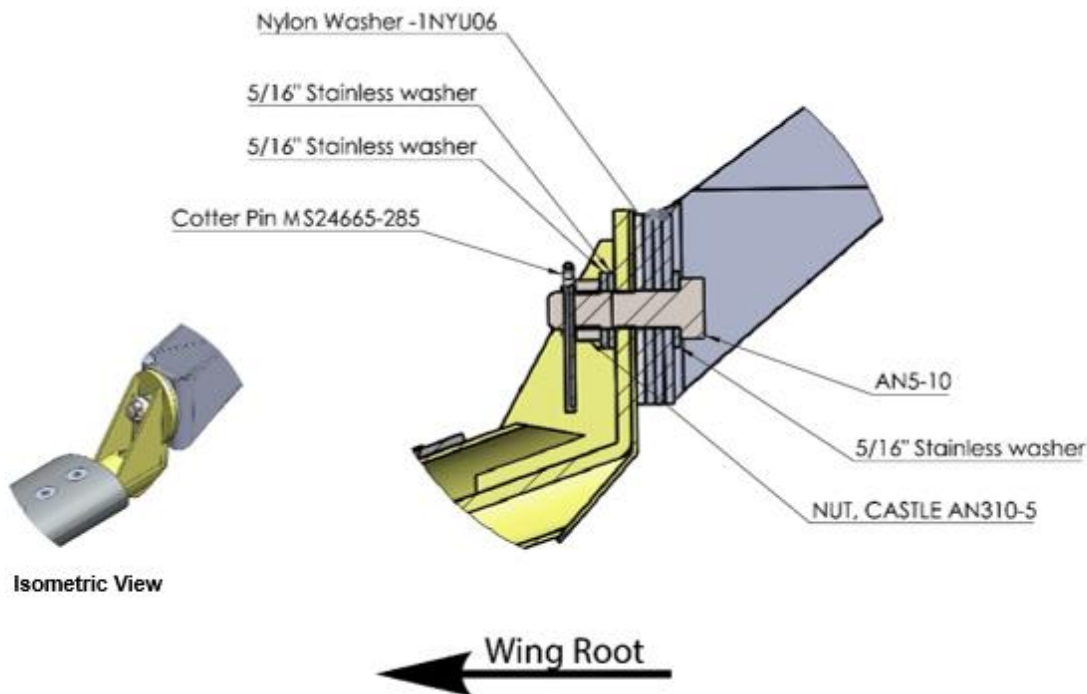
Figura 6: Montagem Final - Asa de Carbono
