N514CD

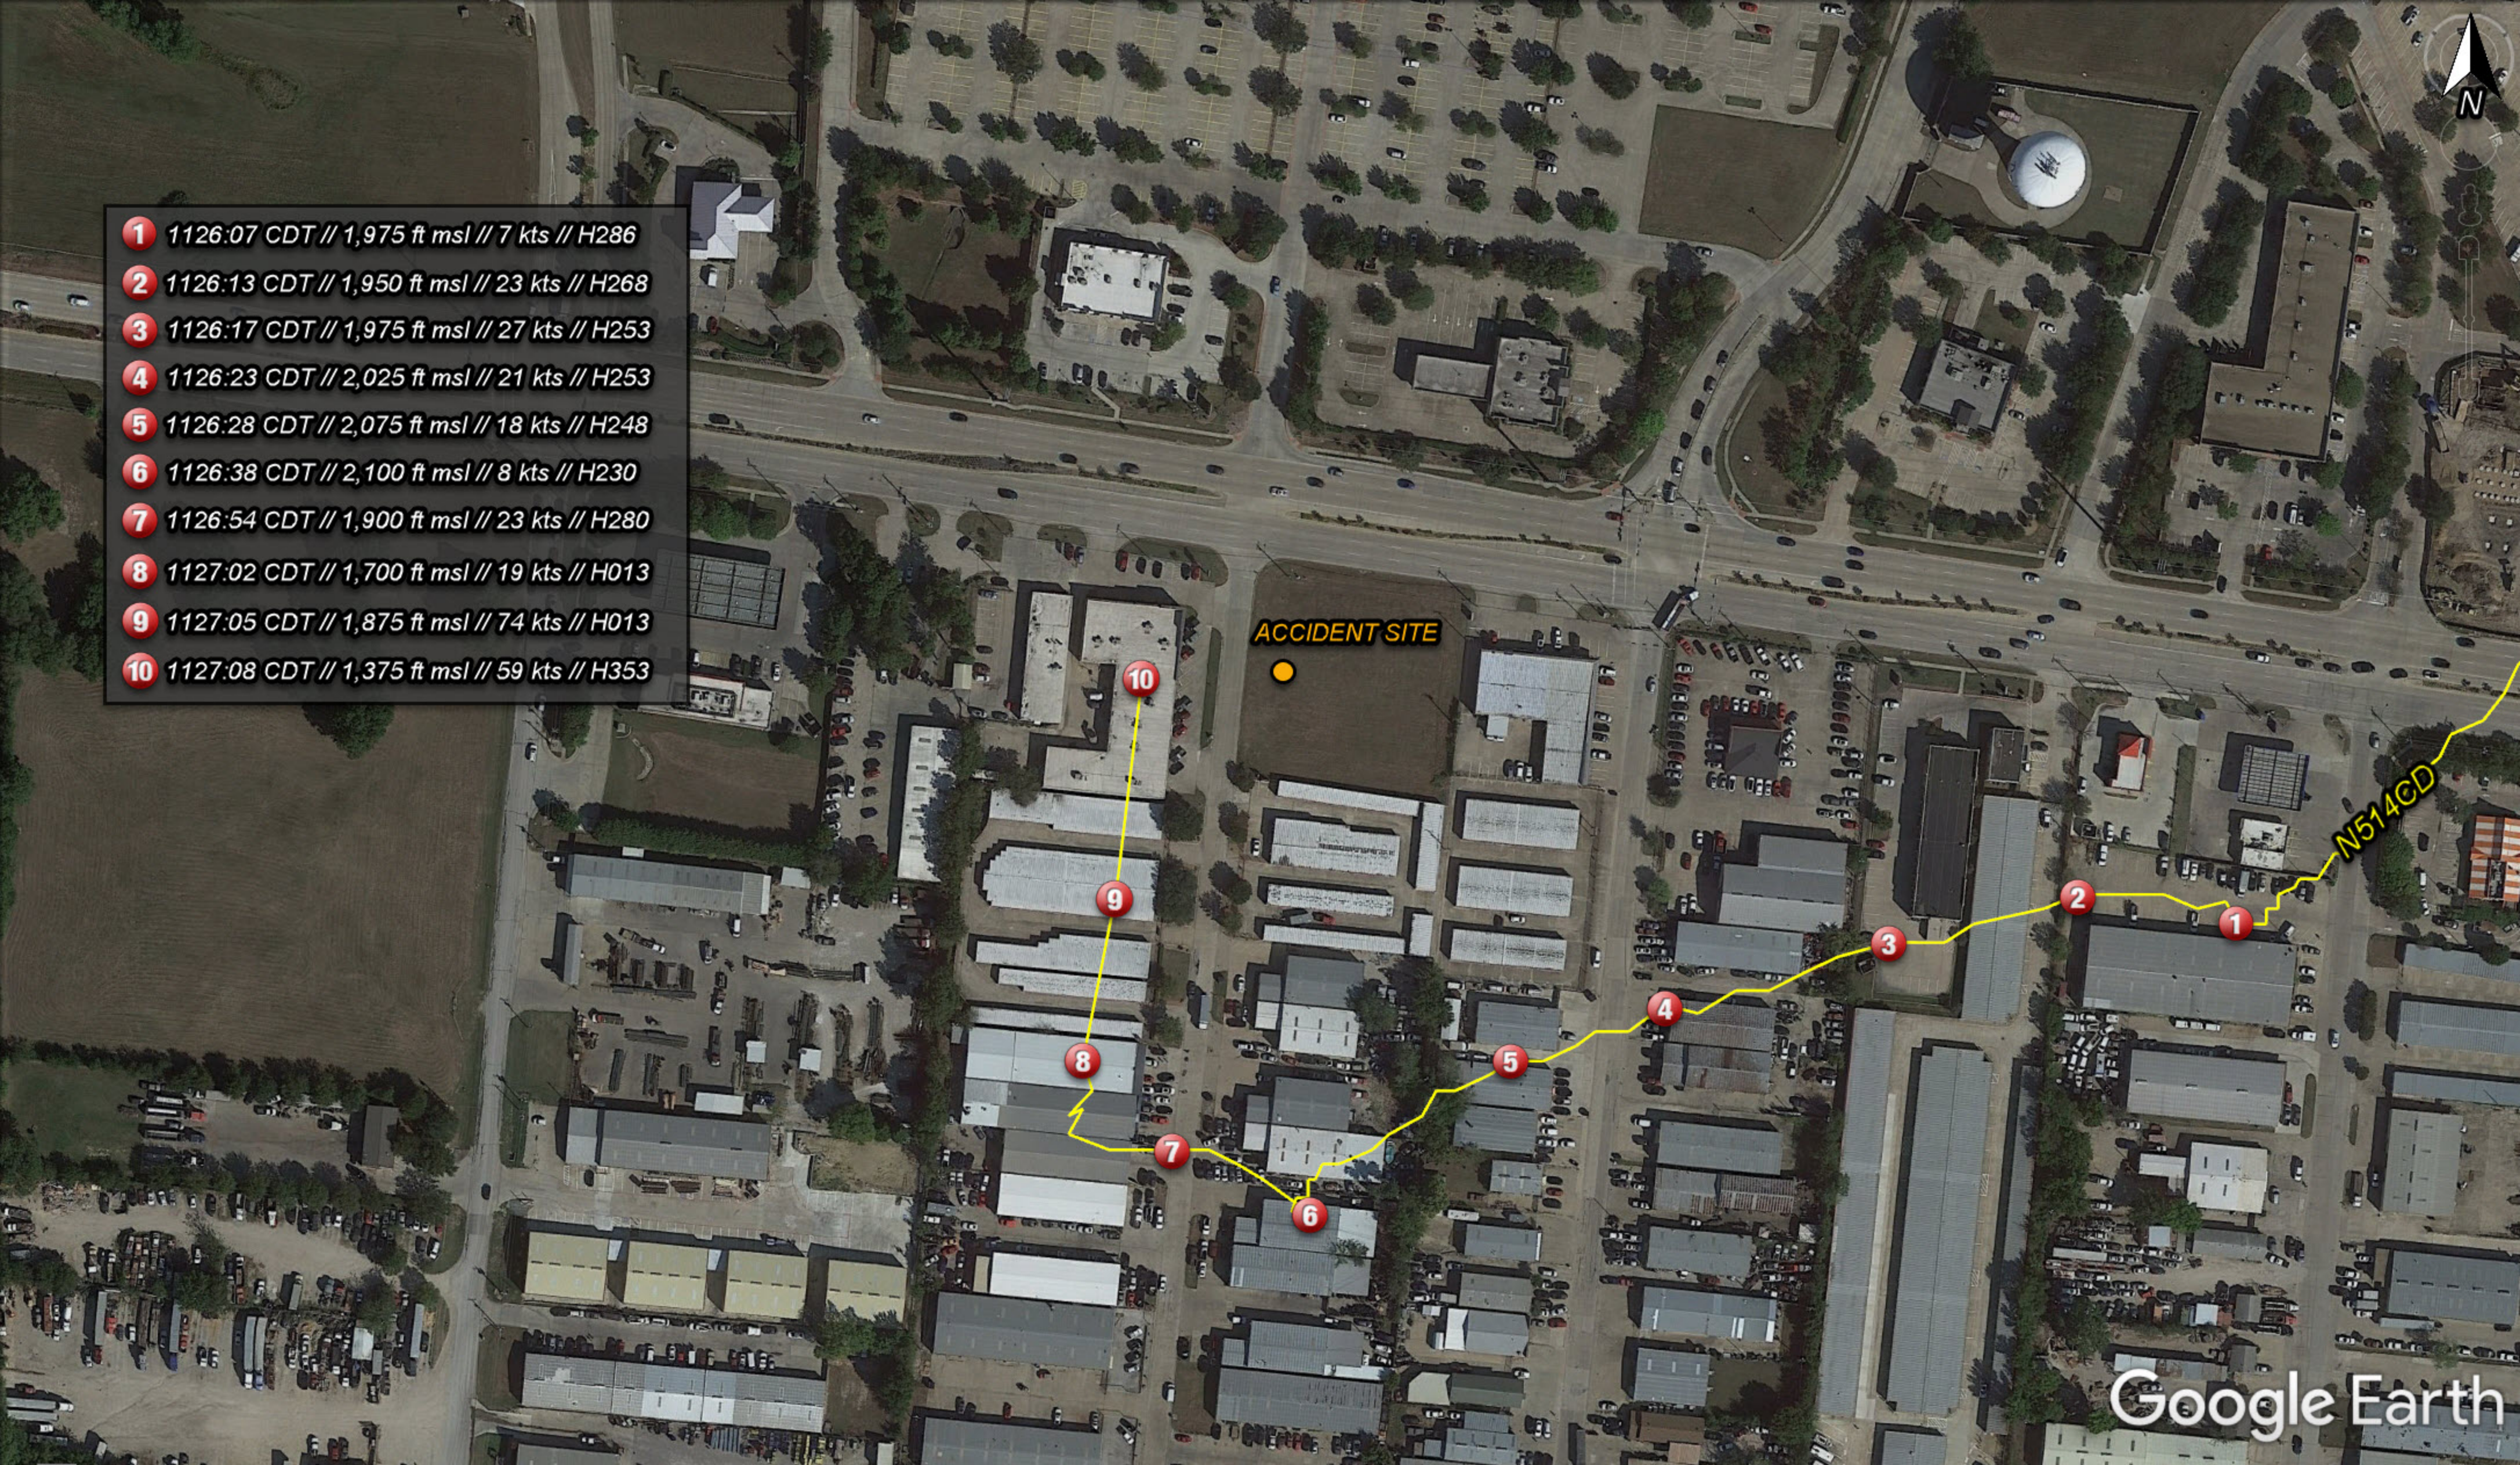
- 1 1126:07 CDT // 1,975 ft msl // 7 kts // H286  
2 1126:13 CDT // 1,950 ft msl // 23 kts // H268  
3 1126:17 CDT // 1,975 ft msl // 27 kts // H253  
4 1126:23 CDT // 2,025 ft msl // 21 kts // H253  
5 1126:28 CDT // 2,075 ft msl // 18 kts // H248  
6 1126:38 CDT // 2,100 ft msl // 8 kts // H230  
7 1126:54 CDT // 1,900 ft msl // 23 kts // H280  
8 1127:02 CDT // 1,700 ft msl // 19 kts // H013  
9 1127:05 CDT // 1,875 ft msl // 74 kts // H013  
10 1127:08 CDT // 1,375 ft msl // 59 kts // H353

ACCIDENT SITE
